株式会社 協和ロープ

## 全国安全週間活動

-ヒヤリハット事例に関して-

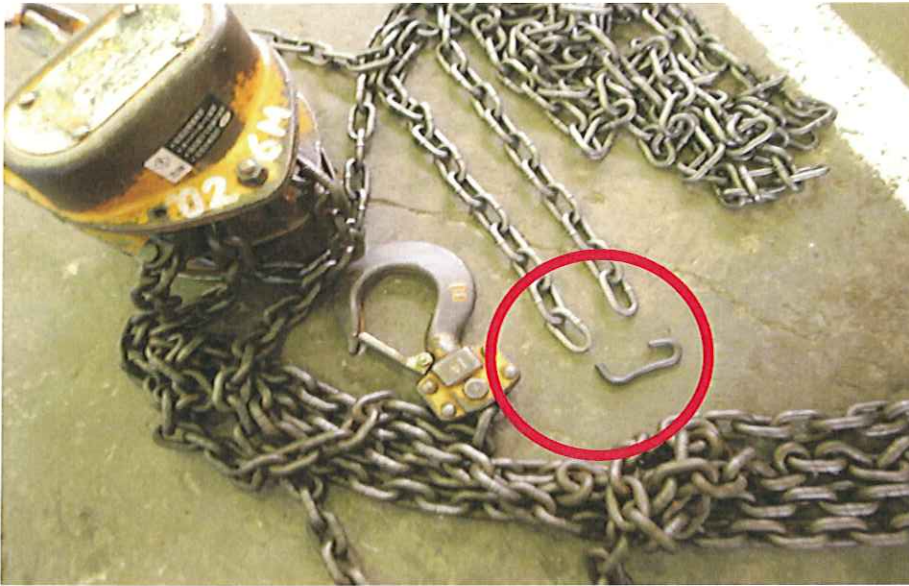
## 《Case.1 チェーンブロックの手鎖が変形する》

〔原因〕：手鎖が周囲の構造物等に引っ掛かっている事に気付かず作業を続けた為、無理に引っ張られ変形

また商品を提供する側も、手鎖に過大な引張力が働くとジョイント部が変形し、口が開いてしまう事を周知し、手鎖が周囲に引っ掛かっていないか点検してから作業を行うべきである事を注意喚起する。

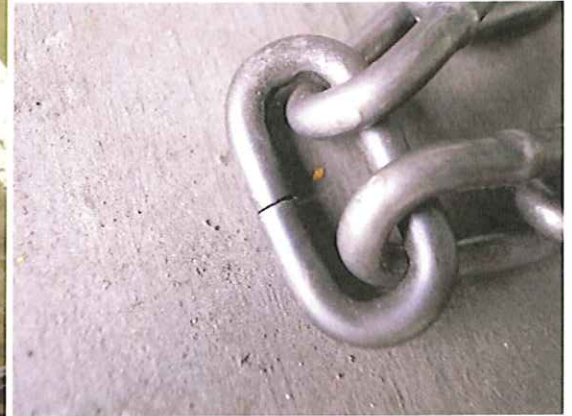
※通常の状態

チェーンブロック使用時に手鎖に掛かる荷重は約40kg。取扱注意事項を守って使用している分には、整備不良・金属疲労等が無い限り切れたり変形しない部材です。しかし、手鎖チェーンの径はΦ5mmで、破断荷重も約800kgと、通常のチェーンリングに比べ低い数値で設計されています。手鎖が周囲の障害物に引っ掛かった状態で、過大な引張力が働くとジョイント部が変形し、口が開いてしまいます。

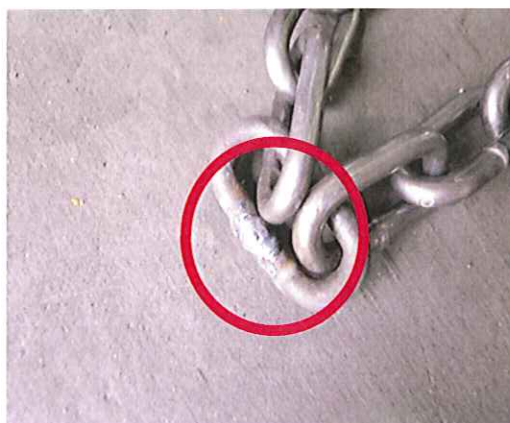
※弊社ではジョイント部を溶接して出荷しております。

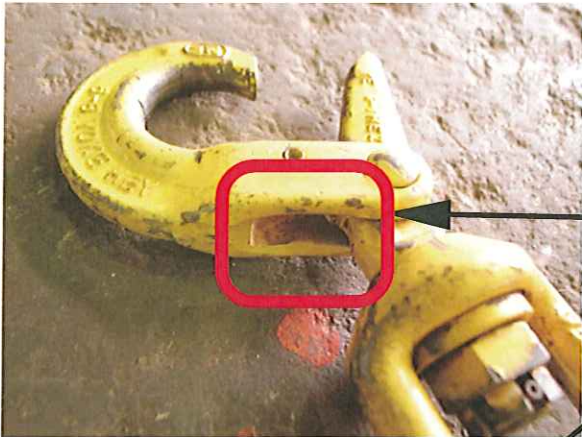
## 《Case.2 フックのトリガーが破損》

〔原因〕：フックの先端では吊っていけないにも関わらず、吊上げ時にフックの先端で吊上げた為、フックのトリガー部分が破損した。

※トリガーが破損すると、フック開口部のロックが掛からず吊り荷の墜落災害に繋がり危険です。

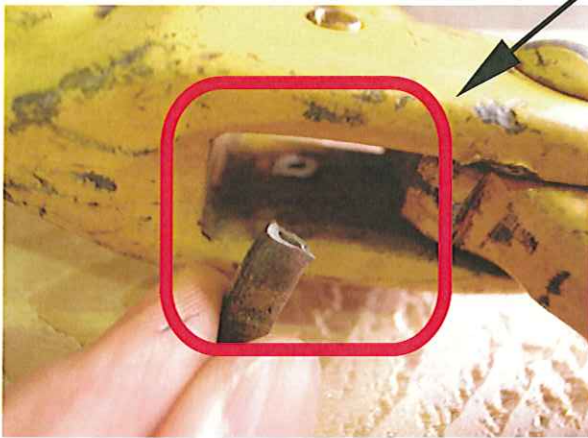
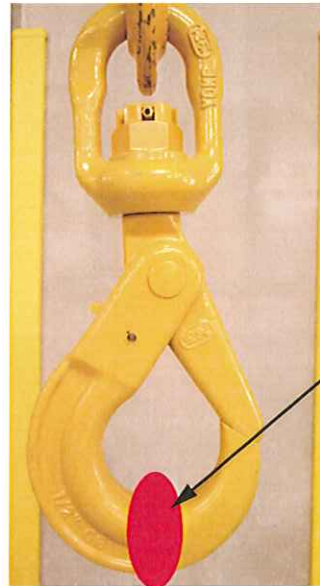
### ※正しい吊り方

この部分で吊って下さい

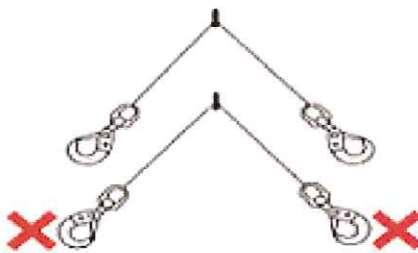
①フック本体と回転部分が横曲げになる吊り方はしないで下さい。

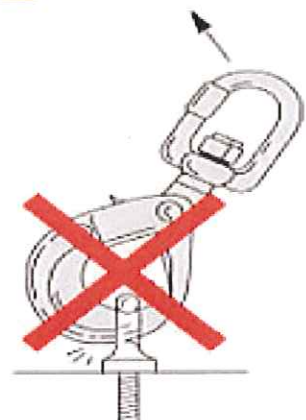
②開口部が下向きになる吊り方はしないで下さい。

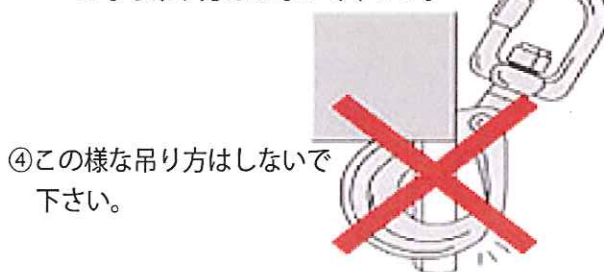
③フックの先端で吊る事はしないで下さい

吊り荷の落下事故は大災害となります。今回のケースでは、下記③の吊り方が原因と考えられますが、この他にも禁止の吊り方がありますので取扱説明書を御確認下さい。

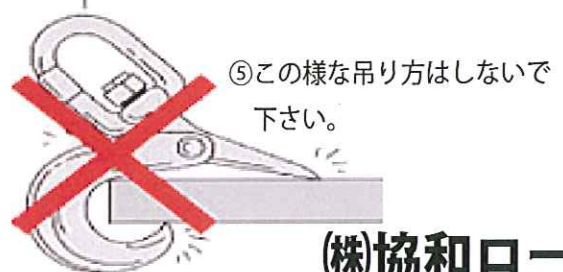
④この様な吊り方はしないで下さい。

⑤この様な吊り方はしないで下さい。

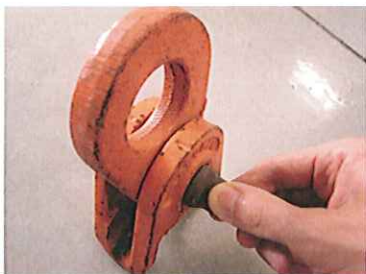
※コッターを180度回転させ、抜けない事を確認

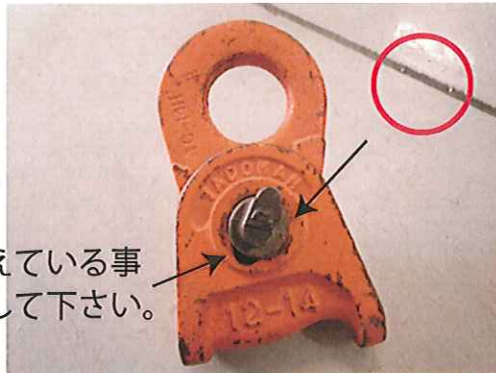
穴が見えている事  
を確認して下さい。

割れた破片が致命傷を負わせる可能性も十分にありますので、**確実な抜け止めを実施の上、  
負荷直前にも再度チェック等を行うなどの注意を徹底して下さい。**
