株式会社 協和ロープ

全国安全週間活動

-ヒヤリハット事例に関して-

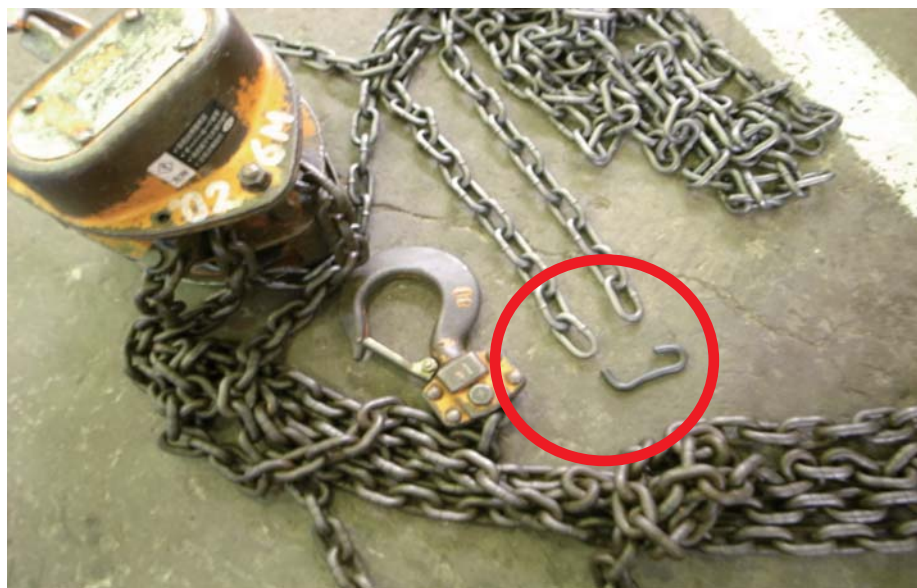
《Case.1 チェーンブロックの手鎖が変形する》

[原因]:手鎖が周囲の構造物等に引っ掛かっている事に気付かず作業を続けた為、無理に引っ張られ変形

また商品を提供する側も、手鎖に過大な引張力が働くとジョイント部が変形し、口が開いてしまう事を周知し、手鎖が周囲に引っ掛かっていないか点検してから作業を行うべきである事を注意喚起する。

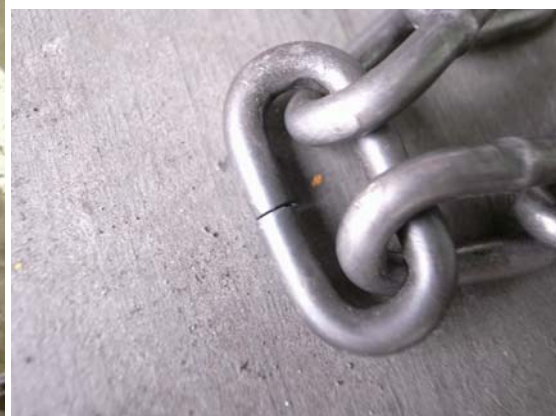
※通常の状態

チェーンブロック使用時に手鎖に掛かる荷重は約40kg。取扱注意事項を守って使用している分には、整備不良・金属疲労等が無い限り切れたり変形しない部材です。しかし、手鎖チェーンの径はΦ5mmで、破断荷重も約800kgと、通常のチェーンリングに比べ低い数値で設計されています。

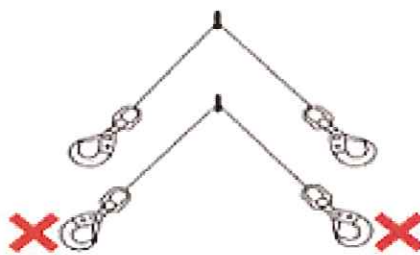
①フック本体と回転部分が横曲げになる吊り方はしないで下さい。

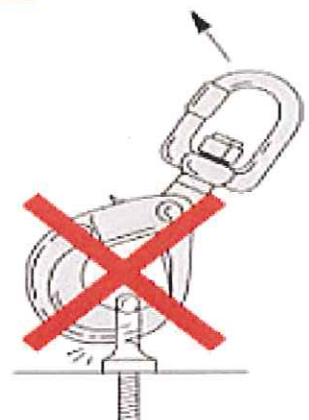
②開口部が下向きになる吊り方はしないで下さい。

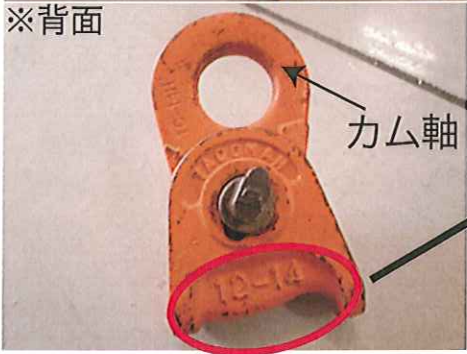
※背面
