株式会社 協和ロープ

全国安全週間活動

-ヒヤリハット事例に関して-

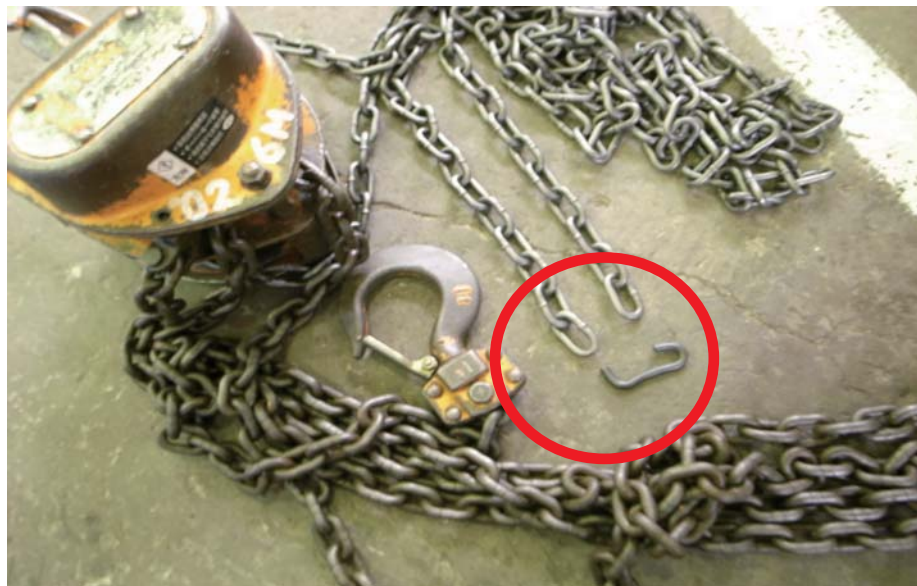
《Case.1 チェーンブロックの手鎖が変形する》

[原因]:手鎖が周囲の構造物等に引っ掛かっている事に気付かず作業を続けた為、無理に引っ張られ変形

また商品を提供する側も、手鎖に過大な引張力が働くとジョイント部が変形し、口が開いてしまう事を周知し、手鎖が周囲に引っ掛かっていないか点検してから作業を行うべきである事を注意喚起する。

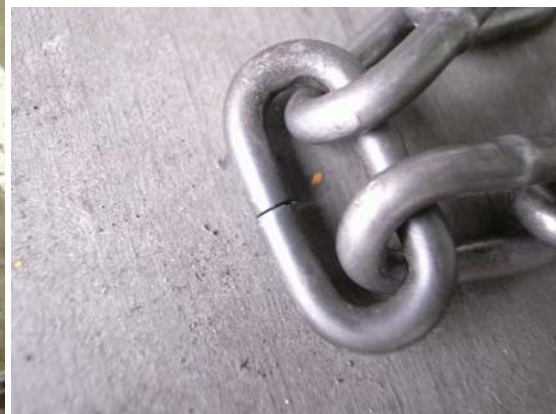
※通常の状態

チェーンブロック使用時に手鎖に掛かる荷重は約40kg。取扱注意事項を守って使用している分には、整備不良・金属疲労等が無い限り切れたり変形しない部材です。しかし、手鎖チェーンの径は $\Phi 5$ mmで、破断荷重も約800kgと、通常のチェーンリングに比べ低い数値で設計されています。

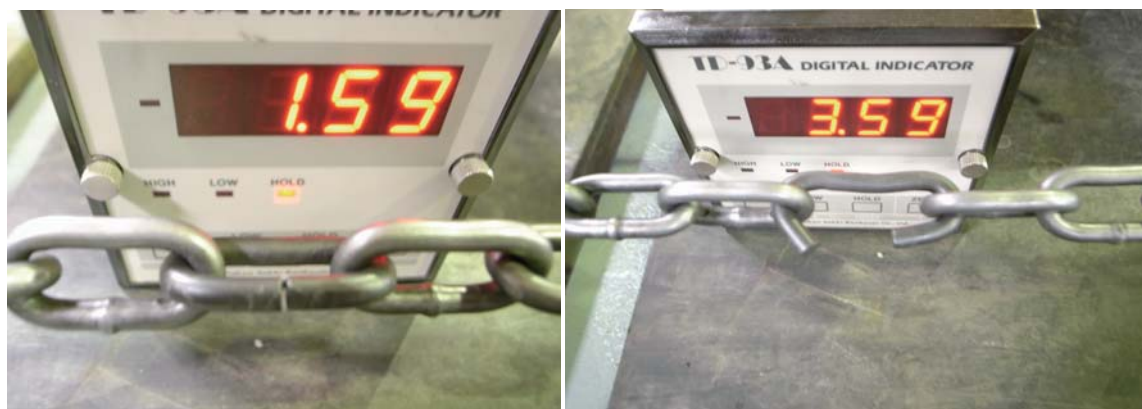
手鎖が周囲の障害物に引っ掛かった状態で、過大な引張力が働くとジョイント部が変形し、口が開いてしまいます。

※実際に引っ張って見ましたら、約160kgで変形が始まり、約360kgで口が開きました。

実際に吊っている部分のチェーンではありませんが、ジョイント部が外れて地上に落下する様な事態は、即、重篤災害に繋がります。吊り荷との関係性が薄い部分であっても御使用の際は注意が必要となります。

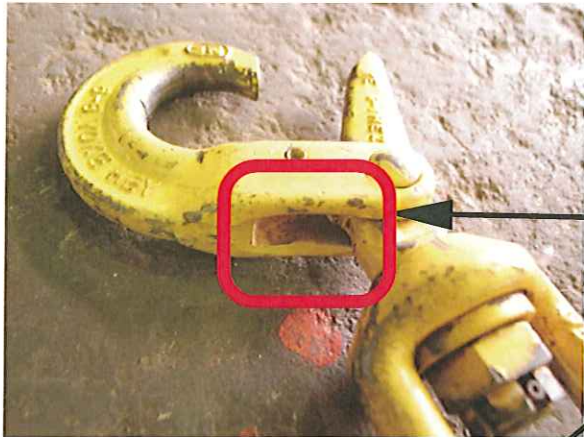
《Case.2 フックのトリガーが破損》

〔原因〕：フックの先端では吊っていけないにも関わらず、吊上げ時にフックの先端で吊上げた為、フックのトリガー部分が破損した。

※トリガーが破損すると、フック開口部のロックが掛からず吊り荷の墜落災害に繋がり危険です。
